Obiectul de investiție este amplasat în jud. Cluj, parcurge localitățile Răchițele – Doda Piliz – Ic Ponor, traseul are o lungime de 20.5 km și se desprinde din drumul județean 108. Acest proiect de modernizare a infrastructurii DJ108C, a fost inițiat de Consiliul Județean Cluj în scopul îmbunătățirii accesului în zona turistică, sectorul este delimitat de pozițiile kilometrice 61+830 – 82+330.

6. DESCRIEREA SITUAȚIEI EXISTENTE

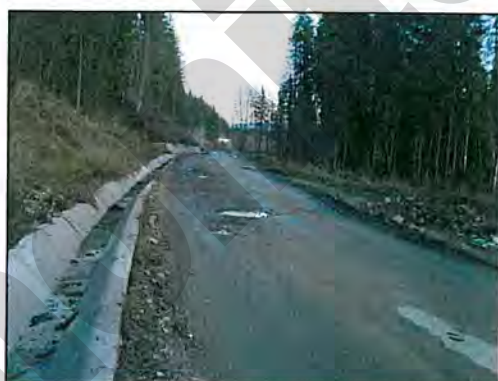
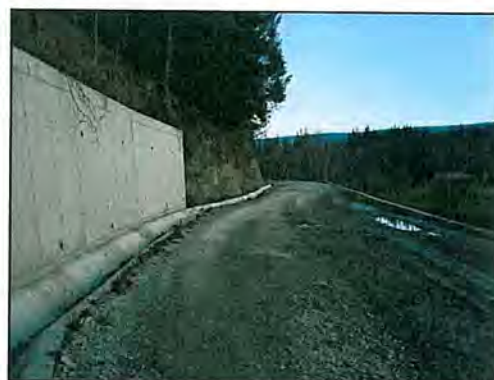
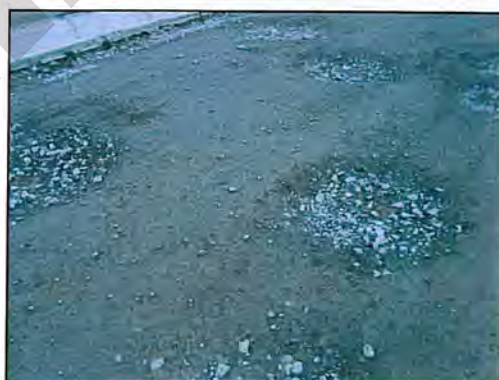
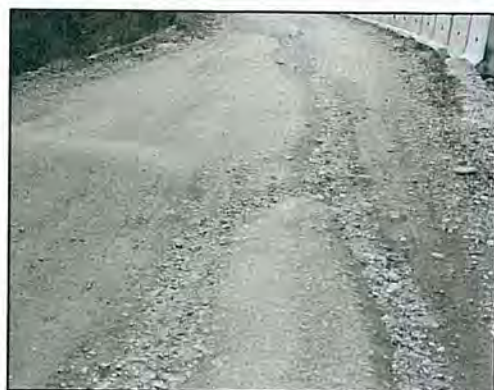
Degradări la sistemul rutier

Starea tehnică a sectorului de drum județean este foarte rea, cu numeroase degradări la nivelul sistemului rutier. În cadrul vizitei pe teren au fost identificate gropi, văluriri, fisuri, fapt datorat unor fenomene complexe ce acționează asupra drumului.

Existența sistemelor de preluare și evacuare a apelor pluviale la o cotă superioară față de cota actuală a părții carosabile a condus la imposibilitatea evacuării apelor din precipitații de pe partea carosabilă.

Pe zonele cu pantă longitudinală mică apa pluvială s-a infiltrat în corpul drumului, a spălat partea fină, favorizând apariția unor tasări locale, iar pe zonele cu pantă mare, datorită scurgerii apelor din precipitații, s-au format forme de șiroire cu adâncimi de până la 15,0-20,0 cm.

Neconservarea sistemului rutier pe perioada întreruperii lucrărilor, coroborat cu traficul greu din zonă și acțiunea apei din precipitații a condus la îndepărtarea agregatelor ce formează stratul de macadam de pe banda de circulație, agregate ce se regăsesc pe unele tronsoane adunate în zona de acostament. În fotografiile de mai jos se observă că în apropierea acostamentului, pe alocuri, stratul de macadam există în grosime de 5.0 – 8.0 cm.

Unele intersecții cu drumurile laterale nu au fost amenajate corespunzător, lipsind podețele pentru continuitatea scurgerii apelor. Datorită activității de exploatare forestieră pe drumuri laterale neamenajate s-a produs o contaminare majoră cu pământ a pietruirii executate.
